ZNALECKÝ POSUDEK

o ceně motorového vozidla

| Označení předmětu ocenění: | VW TOURAN, RZ: 7U86442 |

Ocenění motorového vozidla zn. VOLKSWAGEN TOURAN, VIN: WVGZZZ1TZ6W225255, RZ:7U86442, pro účely pozůstalostního řízení po XXX XXXX.

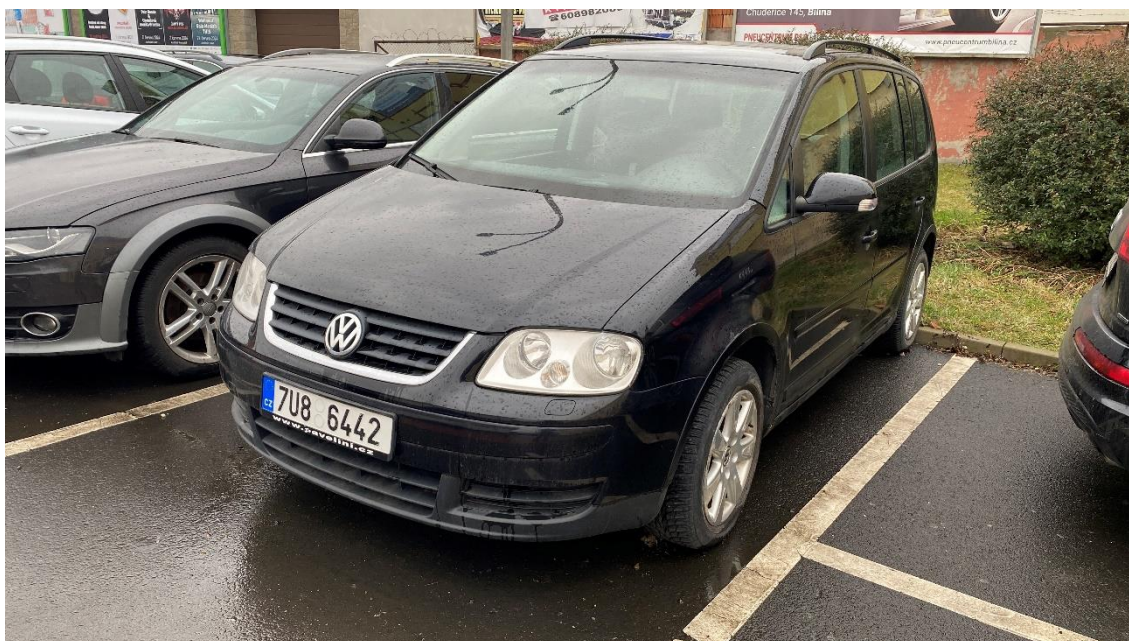
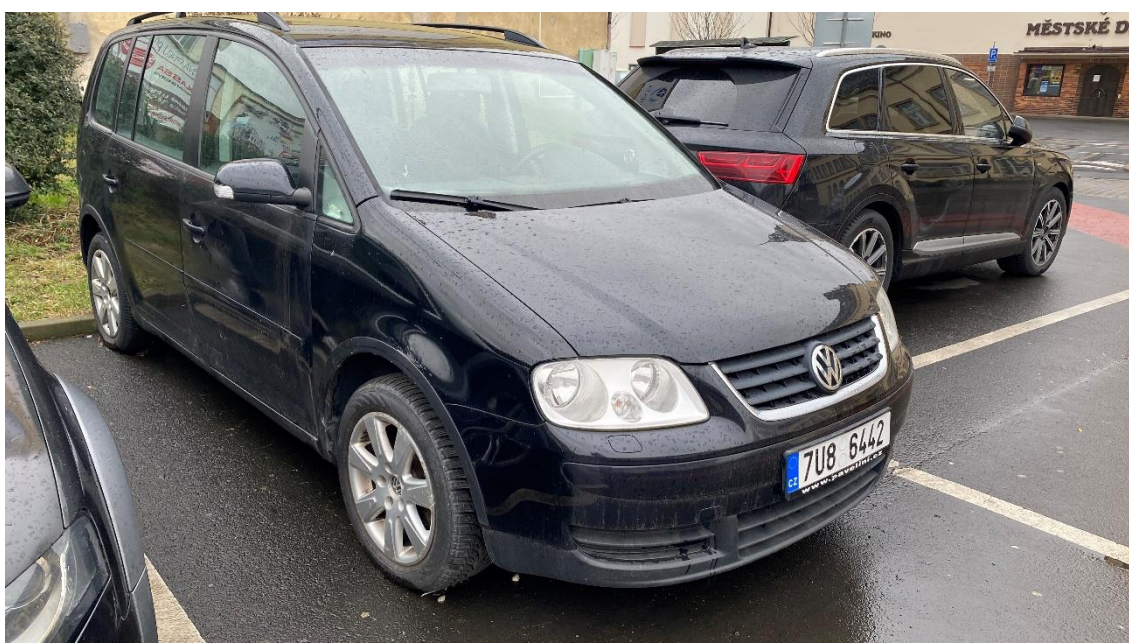
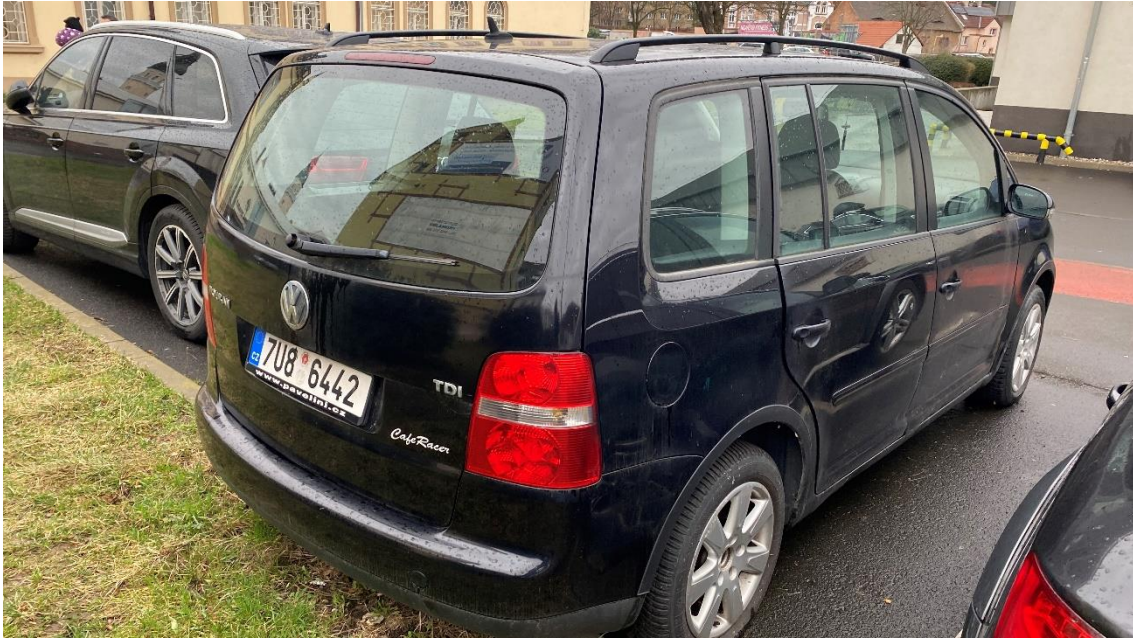
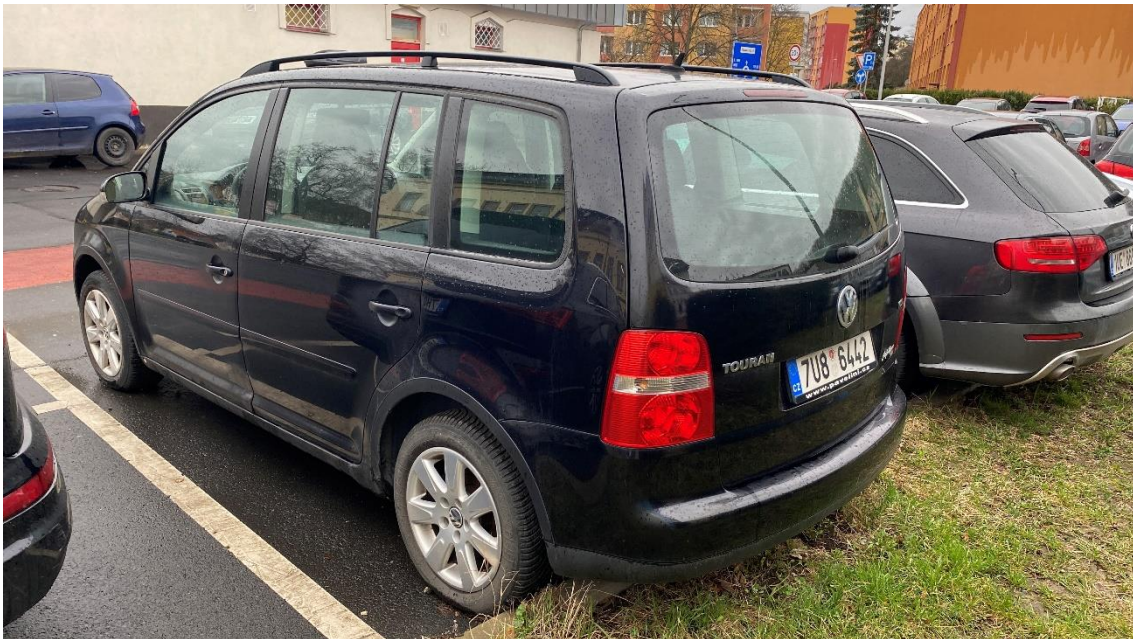
Celkové hodnocení vozidla: Vozidlo se značným kilometrovým proběhem, rozsáhlá koroze karoserie, funkčnost vozidla neověřena, vozidlo delší dobu odstaveno z provozu s propadlou STK, nepojížděné. Vhodné jako soubor náhradních dílů nebo na rozsáhlou opravu.

Celkový pohled

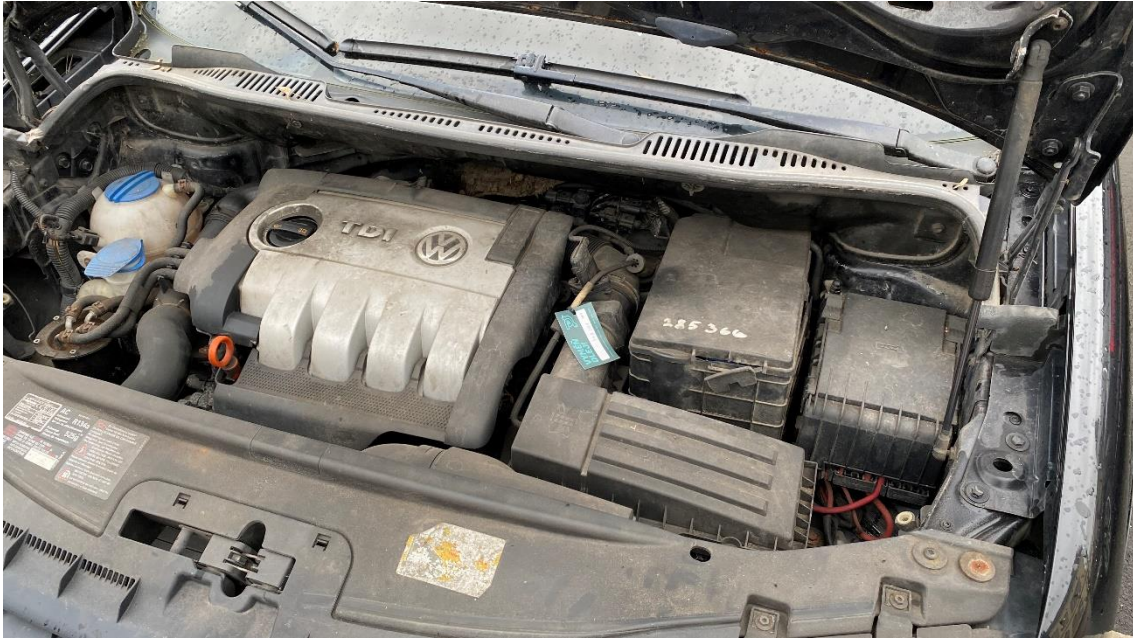
Motor neodzkoušen – vizuálně kompletní, nelze nastartovat. Patrné úniky provozních kapalin, znečištění.

Motorový prostor

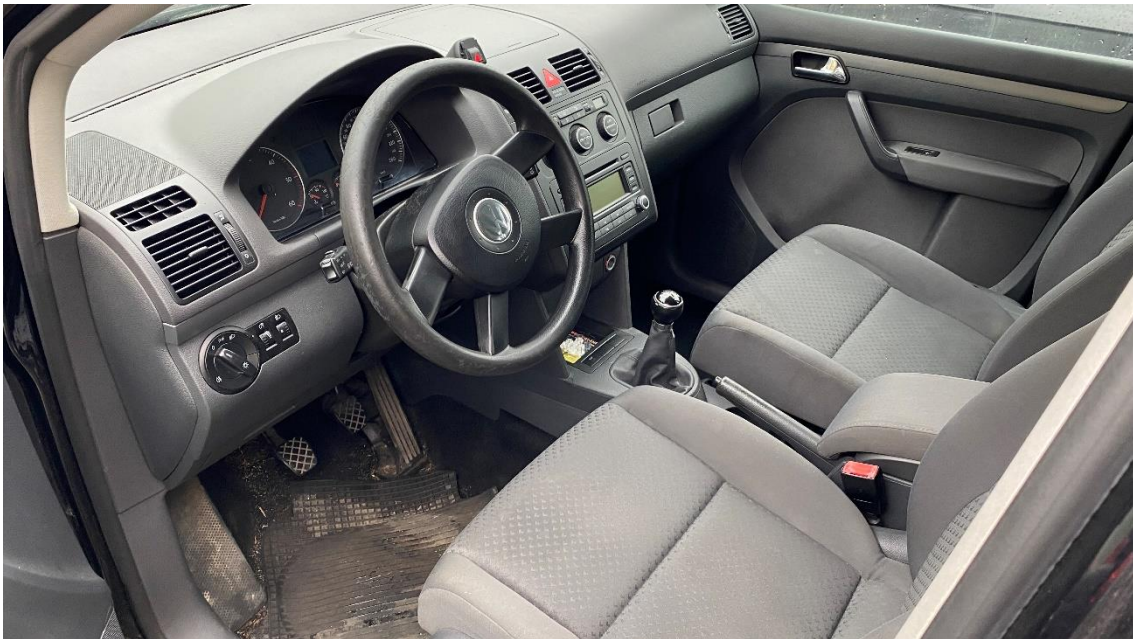
Nárazníky s oděrkami a prasklinami, baterie nefunkční, vozidlo nelze zamknout, interiér – sedadla, plastové díly s nadměrným opotřebením.

Interiér vozidla

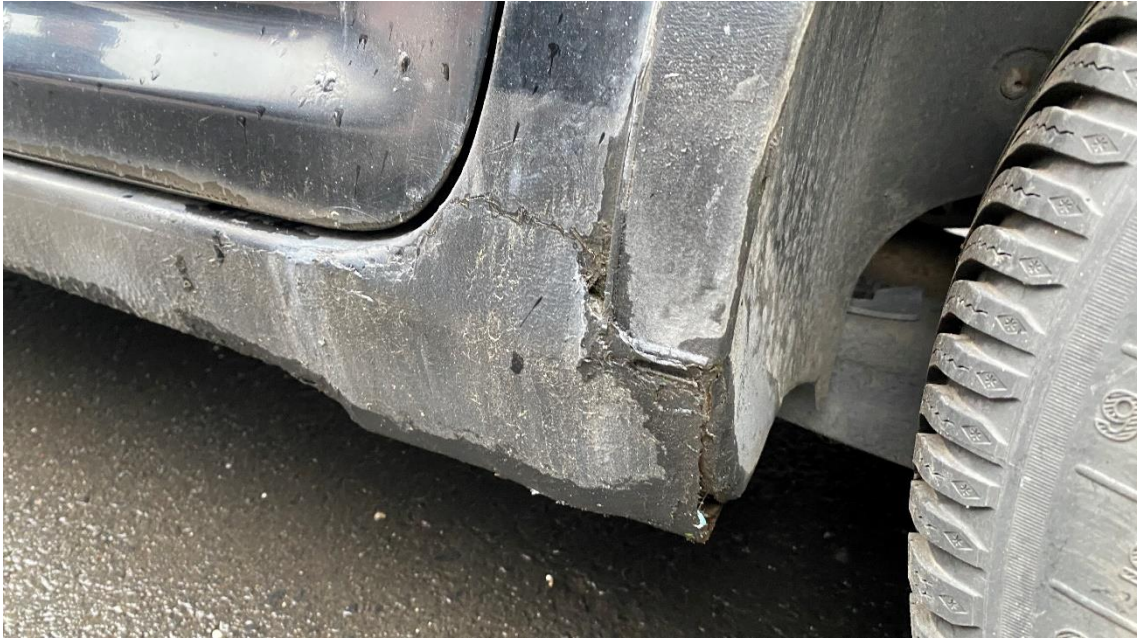
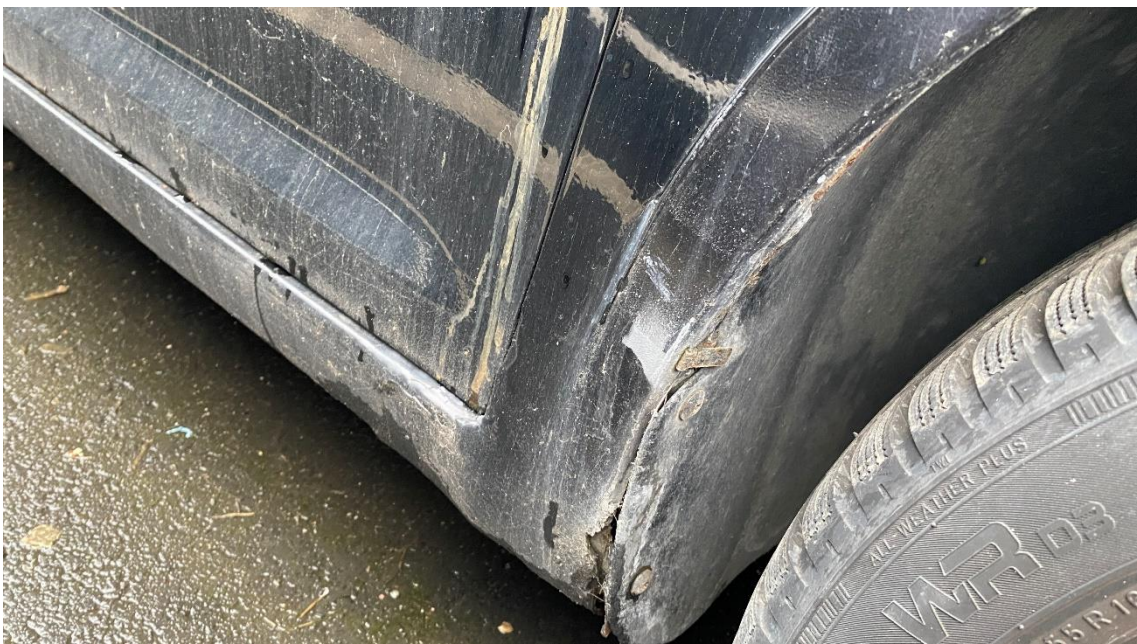
Vizuálně karoserie s korozí prahů a lemů, blatníků a dveří – vyspraveno místy montážní pěnou a tmelem, přestříky hrubým gumoasfaltem, zátěry barvou. Stav zhoršený vyžadující rozsáhlou opravu.

Rozsáhlá koroze prahů a blatníků
